**Basilica di Santa Maria degli Angeli**

I lavori di messa in sicurezza sismica, consolidamento strutturale e restauro conservativo della Basilica di Santa Maria degli Angeli ad Assisi, iniziati nel 2023 e necessari per i danni causati dal sisma del 2016 non ne hanno compromesso l'accessibilità. La Basilica è stata accessibile ai visitatori grazie l'impiego di ponteggi e protezione senza ingombri a terra

# Cantiere “aereo” per il restauro ad alta quota

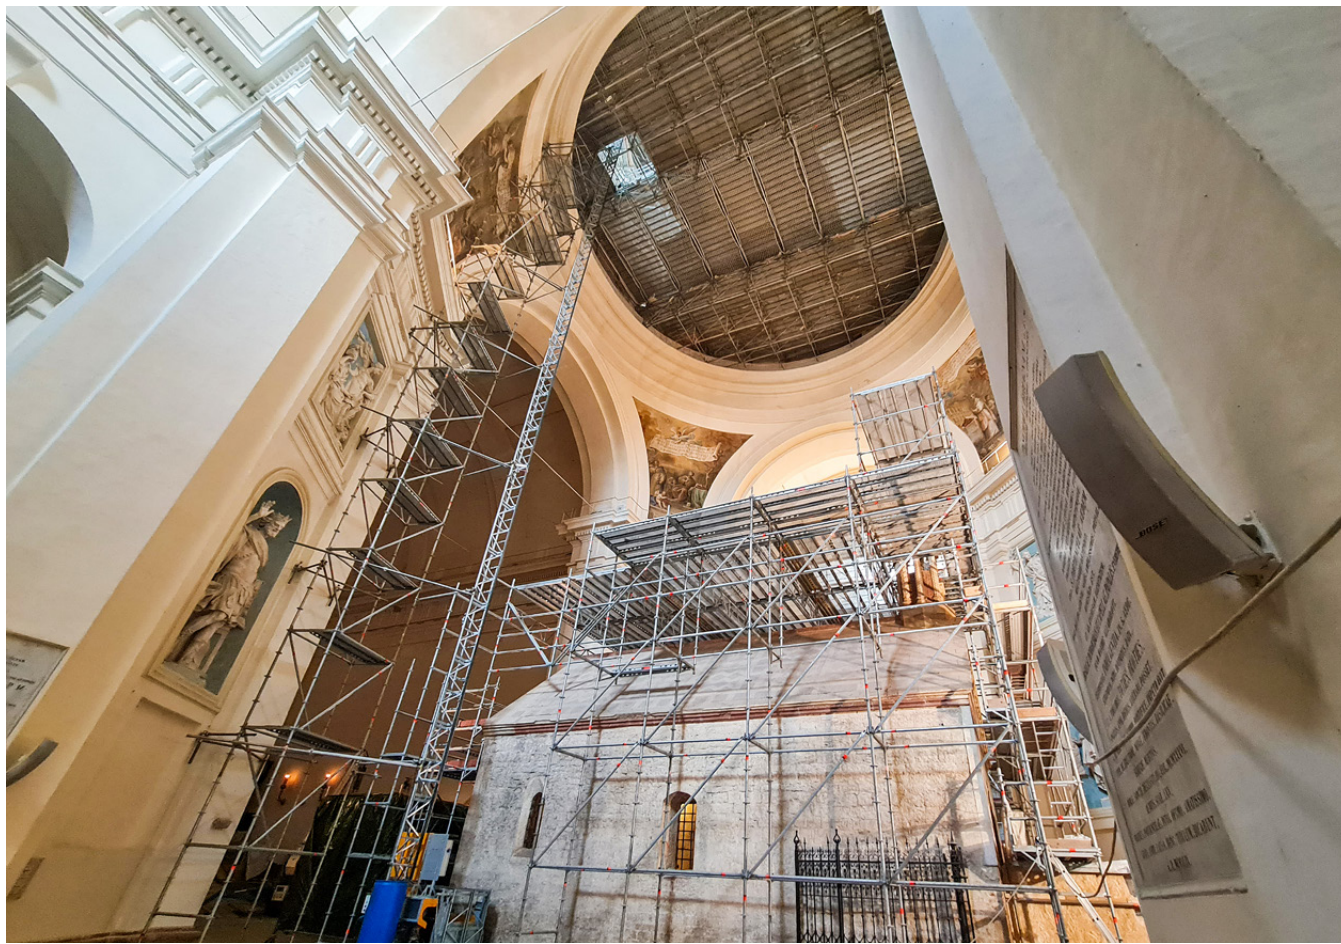
La cantierizzazione ha richiesto particolare attenzione per garantire, durante i lavori, la fruibilità, anche se parziale, della Basilica ed in particolare della Porziuncola e dei percorsi museali connessi alla Basilica. La Porziuncola è stata protetta da un ponteggio, non di lavoro, ma di protezione per garantirne la conservazione durante le fasi di montaggio e di smontaggio del ponteggio stesso.

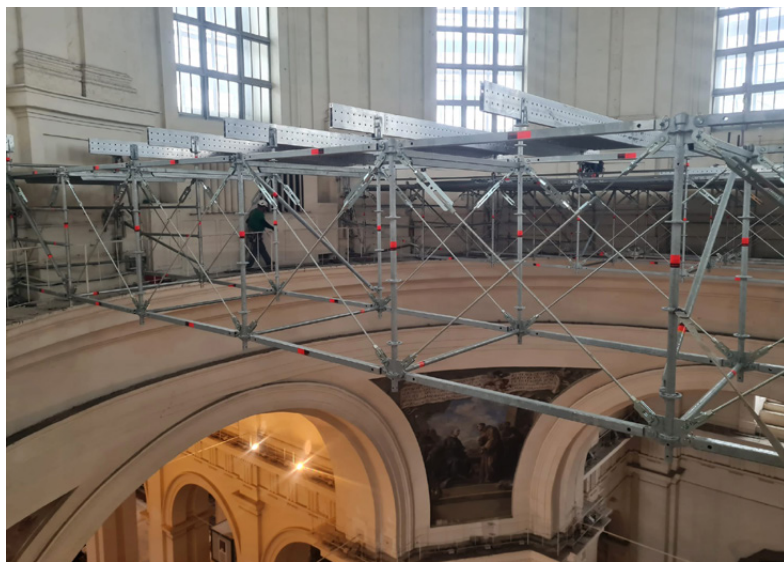
Gli interventi previsti per la cupola ed il tamburo hanno richiesto l'allestimento di ponteggi esterni e interni, con un piano di lavoro a circa 40 metri d'altezza, esattamente sopra la Porziuncola

La prima struttura che abbiamo realizzato è quella a protezione della "Porziuncola". Il secondo step ha previsto la realizzazione della platea a quota 26 metri: l'assemblaggio a terra delle travature Fw, il sollevamento in quota mediante piattaforma aerea a ragno, apposizione degli impalcati sui due semicerchi laterali, sollevamento in quota delle travi Flex trasversali e completamento della platea. Il terzo passaggio ha riguardato il montaggio del ponteggio All Round nelle pareti con pianta cilindrica (da quota 28 a quota 48 metri), successivamente la fornitura è stata completata con il montaggio della cupola per il quale sono stati utilizzati motori elettrici di sollevamento. Tutte le operazioni sono state velocizzate grazie all'utilizzo di ascensore montacarichi che raggiunge l'altezza massima di 54 metri.

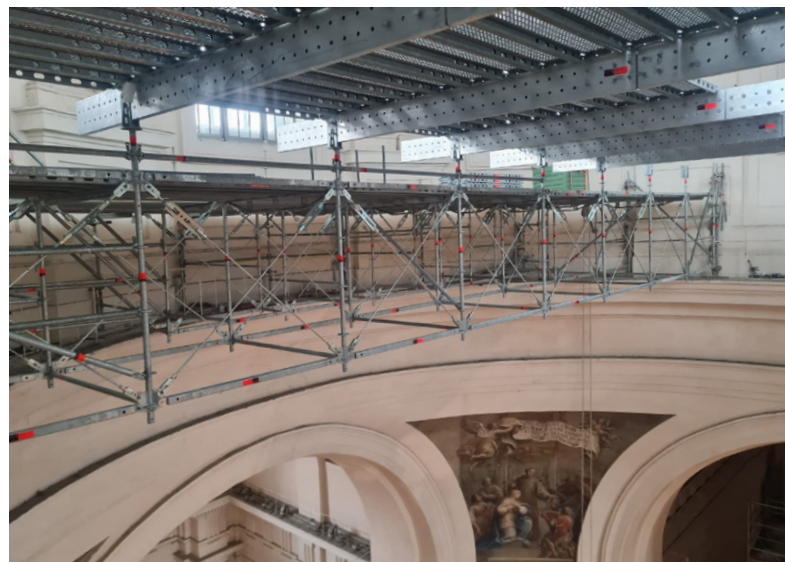
All'interno è stato impiegato un ponteggio multidirezionale, in appoggio alla base del tamburo con strutture reticolari in alluminio di grande luce, senza colonne di sostegno a terra

L'obiettivo posto per la realizzazione dell'intervento di miglioramento sismico è stato fin da subito individuare le soluzioni tecniche e di cantierizzazione che consentissero, la fruibilità della Basilica e la possibilità di accedere in sicurezza alla Porziuncola. All'interno della Basilica, è stato progettato, fornito e costruito dall'azienda Layher un ponteggio multidirezionale, a cui ha provveduto al montaggio l'impresa Edilcomit Ponteggi srl. La struttura reticolare è stata realizzata in appoggio alla base del tamburo stesso, con elementi in alluminio di grande luce, senza colonne di sostegno a terra.

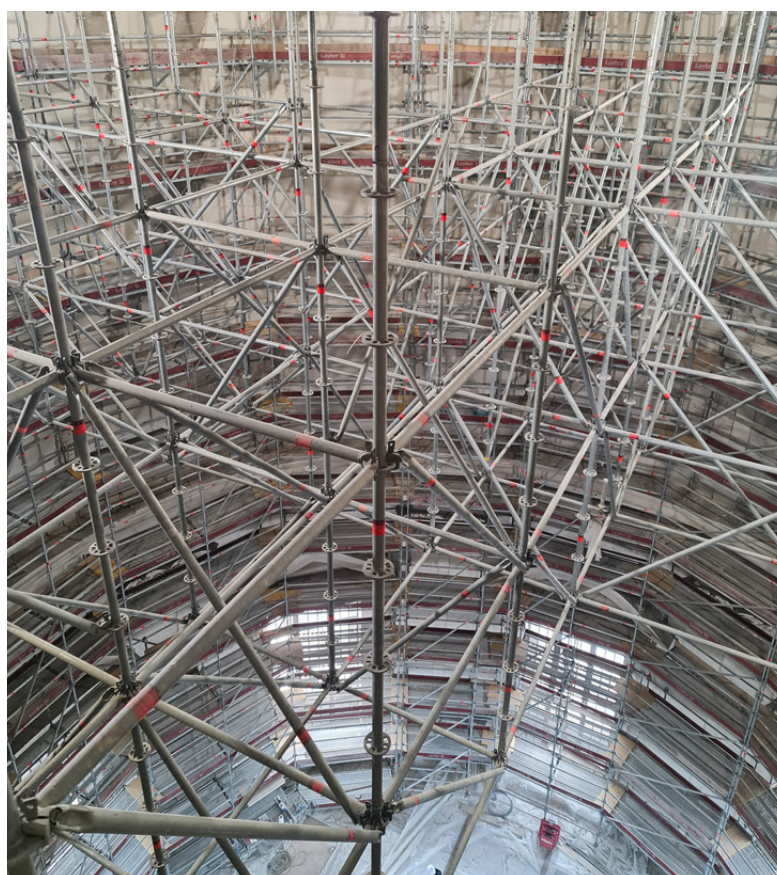
Al di sopra il piano di ponteggio e lavoro, collocato alla base del tamburo a circa 40 metri d'altezza, si è sviluppato il ponteggio di servizio e lavoro, lungo le pareti interne del tamburo e della cupola
